22 ランドリー・クリーニングに関わる作業

【関連する職種(一般の呼称)】	
クリーニング店、リネンサプライ	
【石綿製品(代表的な2, 3)】	
石綿保温材・煙突材	石綿パッキング・ガasket

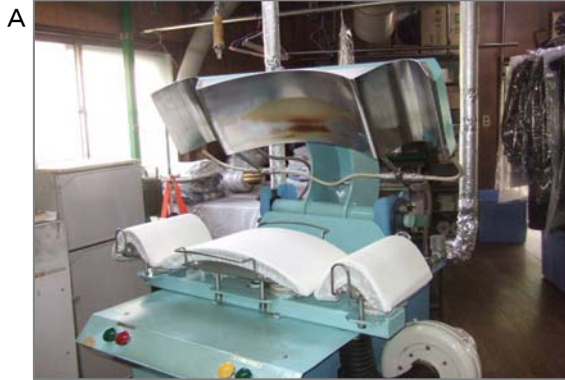
A 町中のクリーニング店のプレス機。軽油などを利用したボイラーは必須です。そのボイラーには保温材が使われています。(この写真には保温材は写っていません)。保温材の劣化によりばく露する可能性があります。

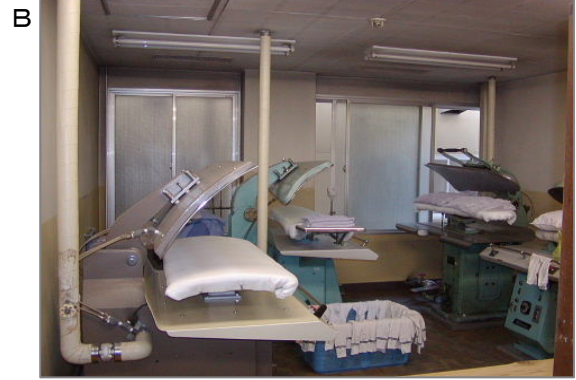
B 大病院のリネン室。すぐ隣に熱源供給のための石綿吹きつけされたボイラー室がありました。吹きつけられた石綿は自然劣化や損傷により繊維が飛散した可能性があり、扉が開け放たれていた場合にはこの部屋にも繊維が飛散してきた可能性も否定できません。

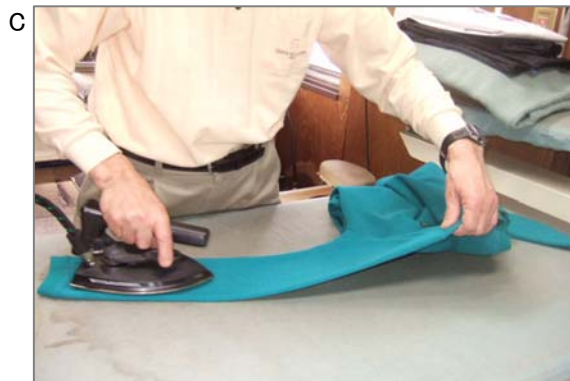
C クリーニング店といえばやはりアイロン。昔のアイロンはもっと重くてごつかったそうです。そのアイロンの熱絶縁部に薄い石綿板が使用されていました。分解しなければ、ばく露の可能性はありません。

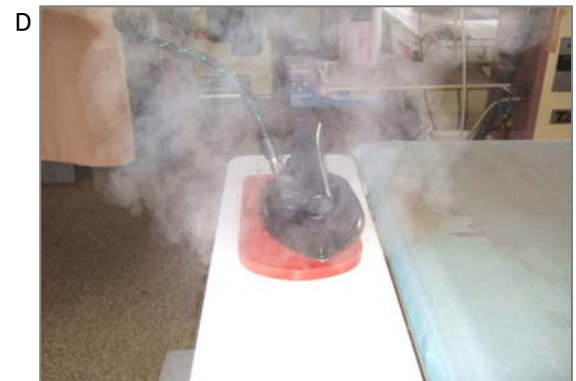
D このような状態では石綿ばく露は皆無でしょう。ただしクリーニング店には、この他に乾燥器など断熱材の使用箇所はかなりあり、劣化による飛散や、修理・補修時等のばく露の可能性もあります。

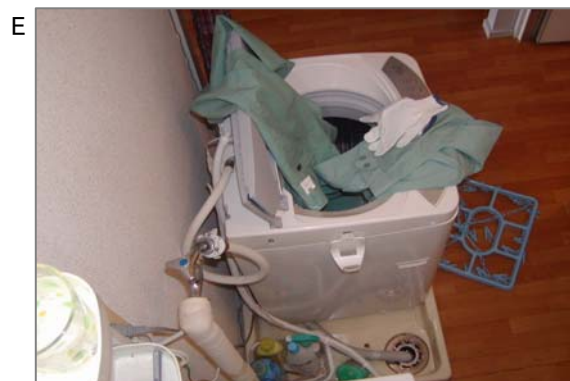
E 作業着・軍手などを家庭に持ち帰っての洗濯。職場での石綿粉じん(目視不可能)が付着していて、それを洗濯した奥さんが石綿粉じんにはく露した可能性があります。
