27 映画放送舞台に関わる作業

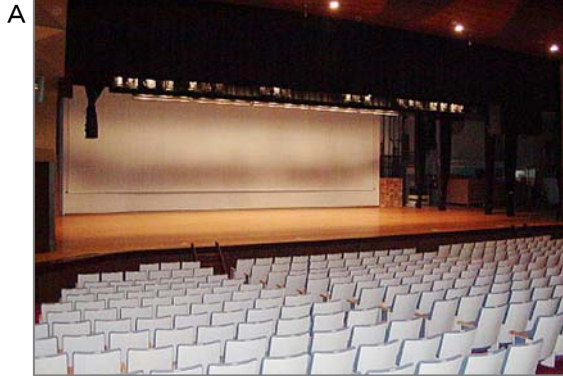
A 映画館・ホール・公会堂・劇場など音響効果(特に吸音)が求められる場所には、吹きつけ石綿は多用されてきました。客席側の壁には石綿穴あき板などもあります。こうした建物の建築時の作業員のばく露や、補修時のばく露の可能性があります。

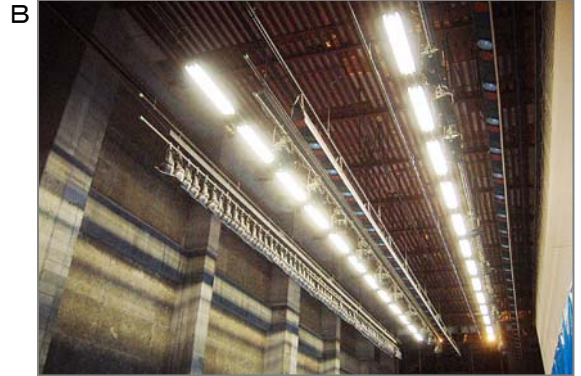
B 舞台の袖から天井を見上げた写真。照明ライトやスクリーンを吊っている上はブドウ棚があり、殆どのホールで吹きつけ施工されてます。奥、両袖の壁および奈落部も同様です。吹きつけの劣化や損傷により、舞台関係者がばく露する可能性があります。

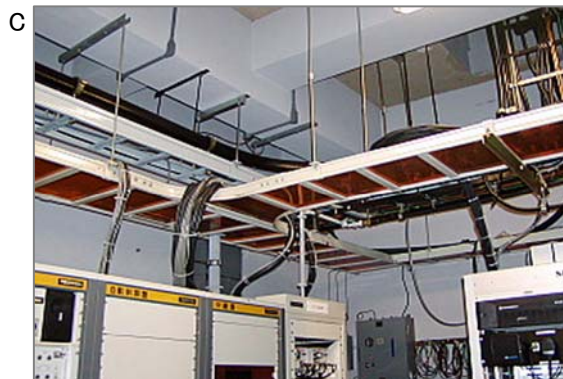
C 放送局の通信機械室の天井。殆どのTV・ラジオ局の収録スタジオ・調音室・ミキサー室・編集室の壁、天井には石綿穴あき板が吸音のために使用されています。劣化や破損により、放送関係者のばく露の可能性があります。

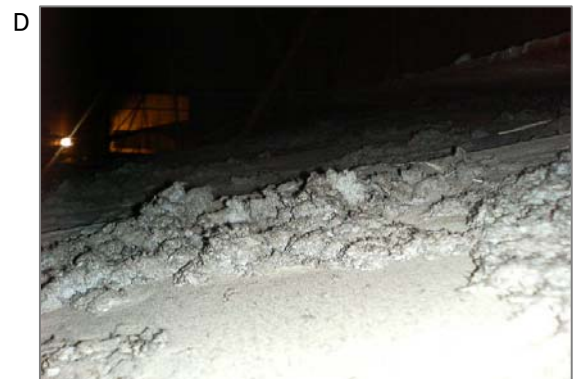
D 劇場の客席の天井裏およびキャットウォーク、シーリングスポット、ピンスポット室などに吹きつけ石綿があります。写真は劇場の天井裏に石綿が脱落しているところ。

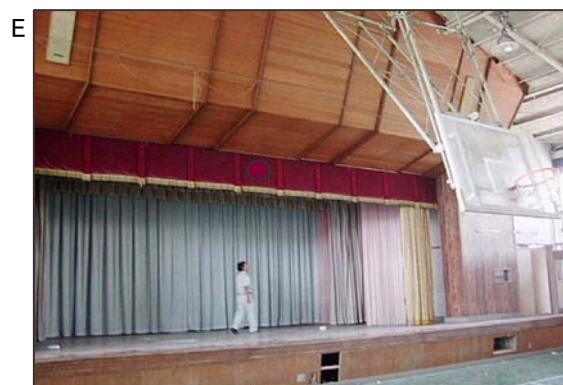
E 学校などの講堂・体育館にはかつて相当数の吹きつけ石綿がありました。ボールをぶつけるなどで石綿が飛散する可能性があり、施設管理者等が長期にわたりばく露した可能性があります。

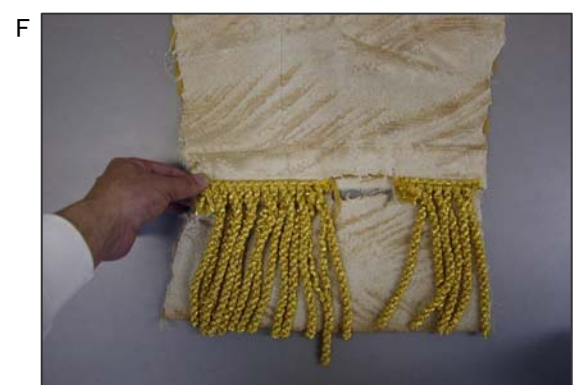
F 劇場などの緞帳。舞台での花火手品から着火したことがあり繊維の一部に石綿を混入して防火性能をもたせたものがありました。また、天井に石綿吹きつけがあり、粉じんが付着している可能性はあります。
