## 家庭内におけるレジオネラ検出状況

神奈川県衛生研究所 渡辺祐子 黒木俊郎

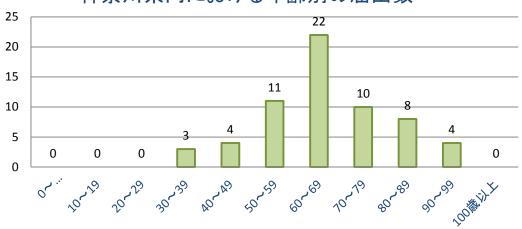
神奈川県内における年齢別の届出数

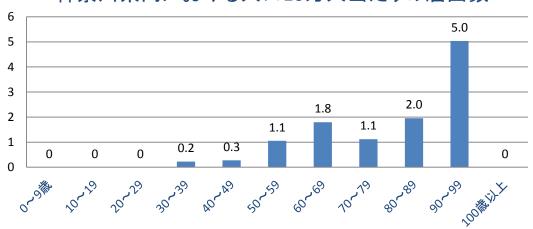
#### 神奈川県内における人口10万人当たりの届出数

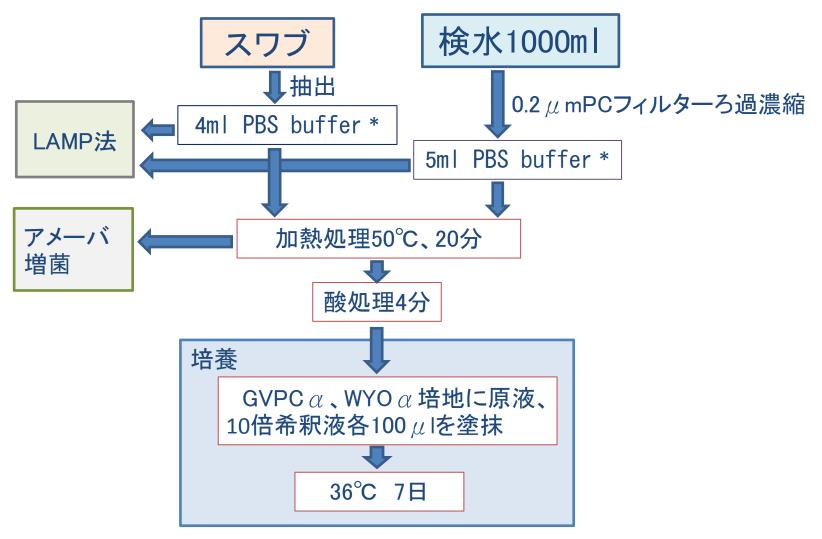
## レジオネラ検査法

\* PBS buffer:50倍希釈 PBS buffer(PH7.0)

各検体は培養法、LAMP法により検査を行った。なお、検出されなかった検体についてはアメーバ増菌法、LAMP法により検査を行った。水試料は従属栄養細菌数、残留塩素、pH、水温についても調査した。

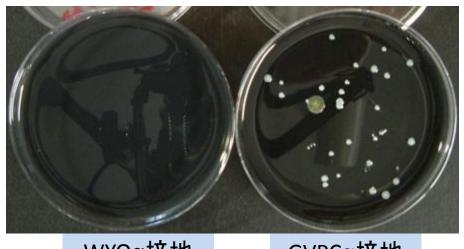
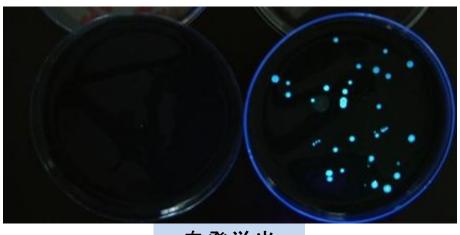
### 培地上の発育

WYOα培地

GVPCα培地

自発蛍光

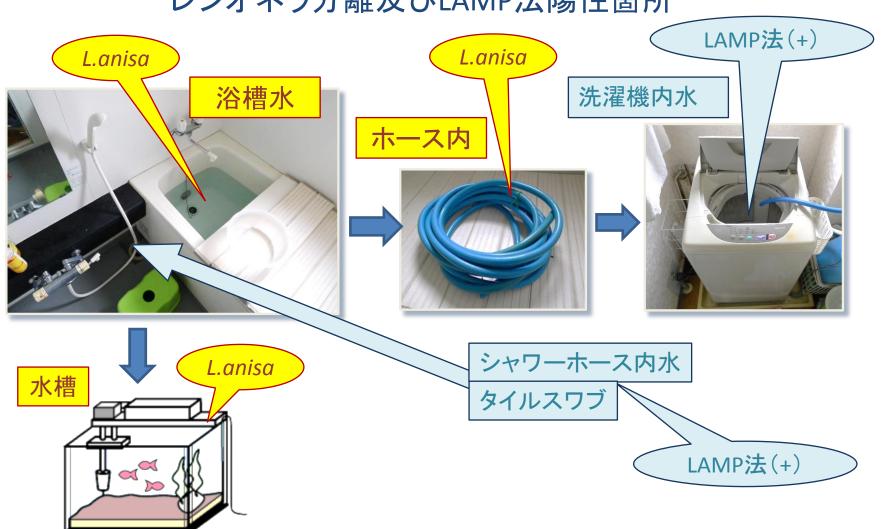
## レジオネラの検出

レジオネラ分離及びLAMP法陽性箇所

- 1 レジオネラ属菌の存在
  - ・培養法:114検体中6検体(5.2%)から菌分離(浴槽水・洗面蛇口・池等)
  - \*LAMP法: 114検体中22検体(19.3%)が陽性(洗濯機・ロータンク等)
  - •アメーバ増菌培養:91検体中2検体(2.2%)から菌分離
  - •アメーバ増菌培養後LAMP法:83検体中15検体(18.1%)が陽性
- 2 同一菌種の存在
  - •浴槽水・残り湯ホース・水槽から同一菌種(L.anisa)
- 3 従属栄養細菌との関係
  - ▪従属栄養細菌数が103CFU/mlを超えるとLAMP法の陽性率が高まる
- 4 洗浄による効果
  - 洗浄前後のLAMP法の結果は陽性・・・対策の検討必要
- 5 採水時期による影響
  - ・菌分離は7月採取検体のみ
- 6 その他
  - ・共通検出箇所として浴室、使用頻度の低い蛇口、洗濯機、トイレ、水槽

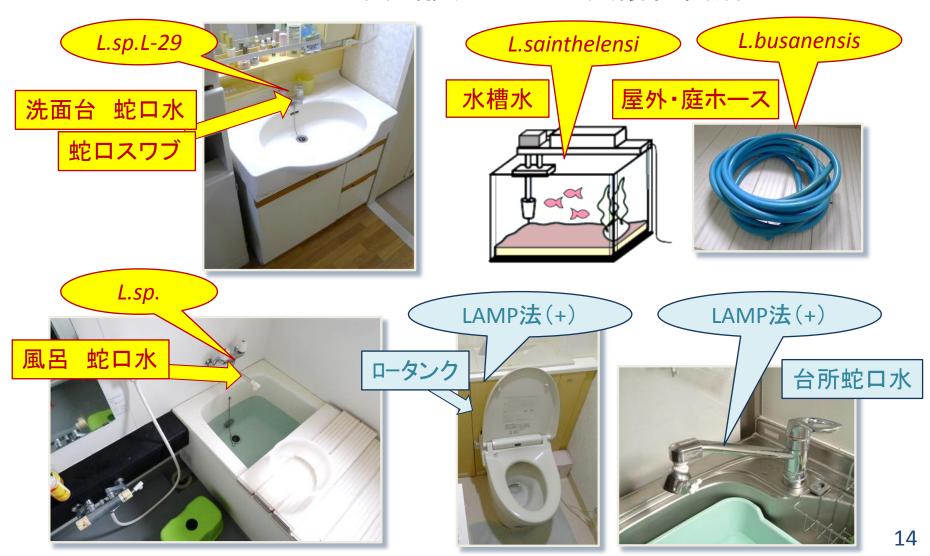
## レジオネラの検出

レジオネラ分離及びLAMP法陽性箇所

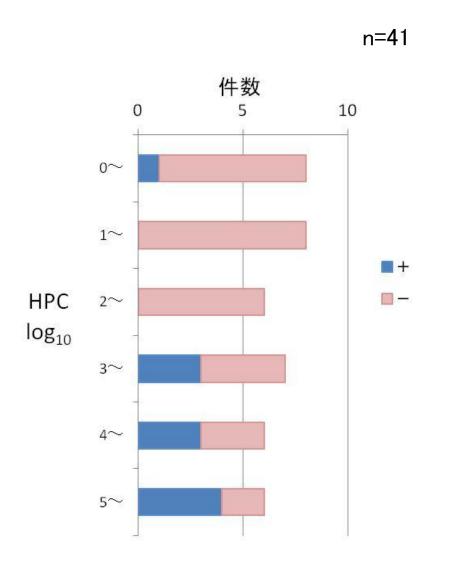
## 従属栄養細菌との関係

HPC	log <sub>10</sub>	LAMP
o		_
o		_
0		_
0		+
0		_
1	0.00	_
4	0.60	_
6	0.78	_
13	1.11	_
14	1.15	_
21	1.32	_
32	1.51	_
47	1.67	_
82	1.91	_
87	1.94	_
90	1.95	_
165	2.22	-
190	2.28	_
484	2.68	_
736	2.87	_
910	2.96	-
932	2.97	-
1045	3.02	_
1060	3.03	-
1560	3.19	+
1820	3.26	-
2220	3.35	+
3250	3.51	-
6300	3.80	+
13150	4.12	+
21550	4.33	+
26800	4.43	_
32800	4.52	_
46000	4.66	+
50000	4.70	_
140000	5.15	+
145000	5.16	+
465000	5.67	_
465000	5.67	+
465000	5.67	+
600000	5.78	_
