被ばく低減対策好事例集

内 容 フランジタンク解体に伴う汚染封じ込めの遠隔化

作業部位 フランジタンク設置エリア

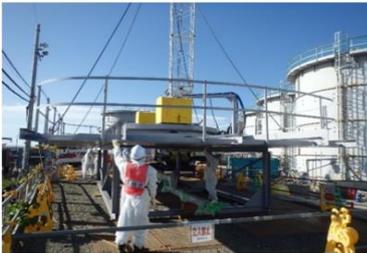
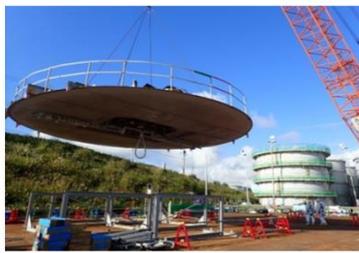
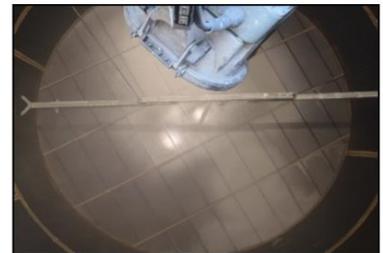
対策内容 β線遮へいとダスト発生防止を図ることを目的にタンク内面に塗料を塗布するが、フランジタンク塗布専用の塗布装置を使用し、汚染の封じ込めを行うとともにタンク内での人力作業を極力減少させた。
