被ばく低減対策好事例集

内容	ヒータドレン配管他の遮へい			
作業部位	1号機タービン建屋 地下1階ヒータ室			
概略	地下1階ヒータ室にあるヒータドレン配管及びトレンチ上部を遮へいシート(計1660枚)で遮へいした。			
評価 (定性 定量)	効果	対策前	対策後	
		線量率(mSv/h)	5.6	1.6
		人工数(人日)	--	--

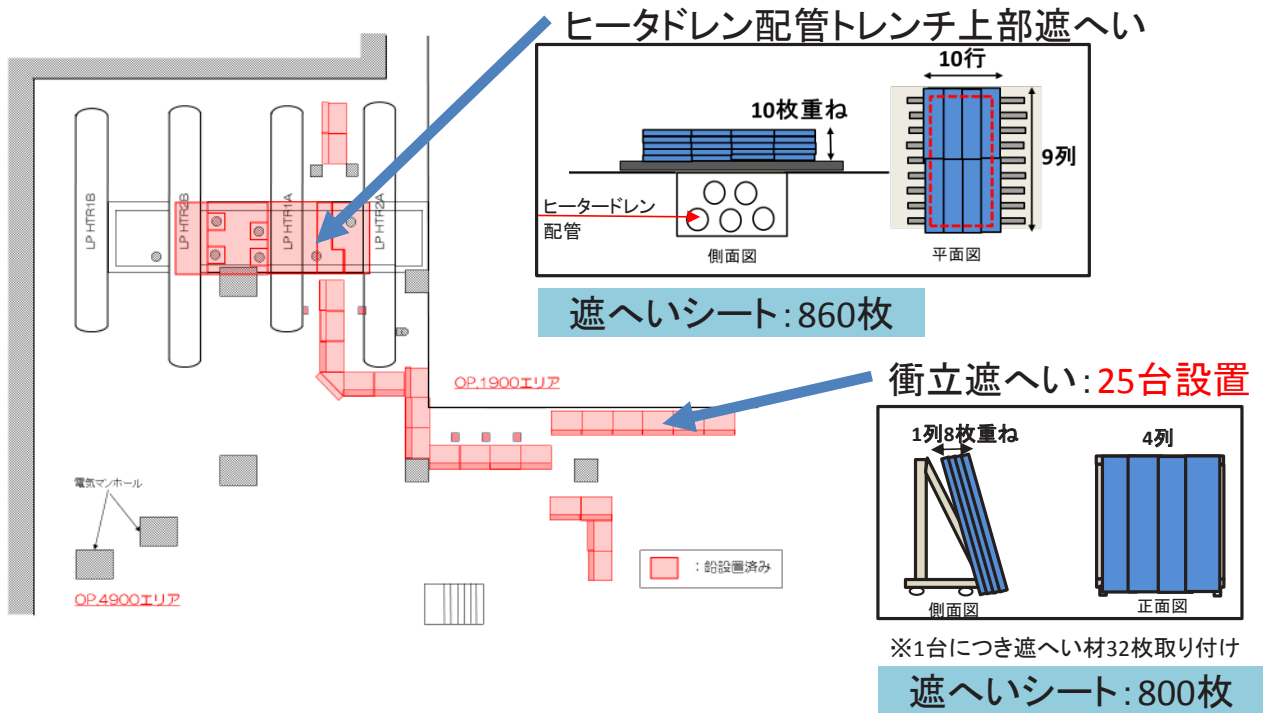
対策前 ヒータドレン配管及びトレンチ上部が高線量率であり、その部分の遮へいが望まれた。

対策内容 上記場所を遮へいシート1660枚を設置し、線量率の低減を図った。
