被ばく低減対策好事例集

内容	ヒータドレン配管他の遮へい		
作業部位	1号機タービン建屋 地下1階ヒータ室		
概略	復水器に接続されているヒータドレン配管が線源となっているため、同配管他を遮へいした。		
評価 (定性・定量)	効果	対策前	対策後
		被ばく線量(mSv)	--
		人工数(人日)	--

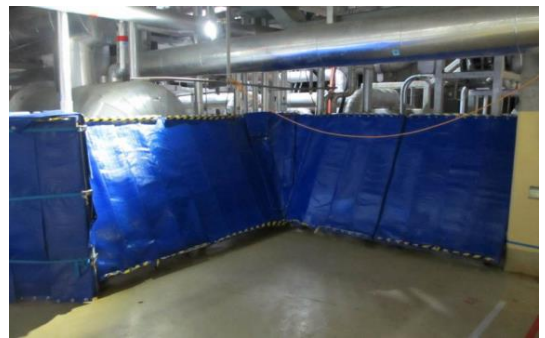
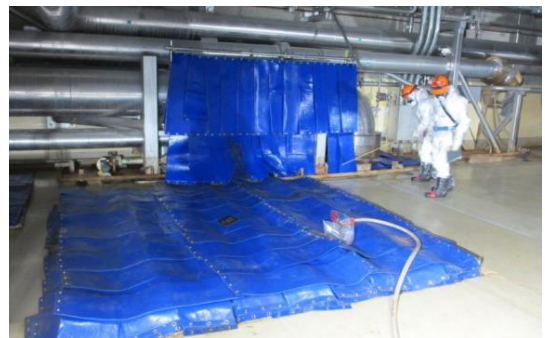
図の遮へいは複数社による設置分を含む

対策内容 同配管他を鉛マット等で遮へいすることにより被ばく低減を図った。
