被ばく低減対策好事例集

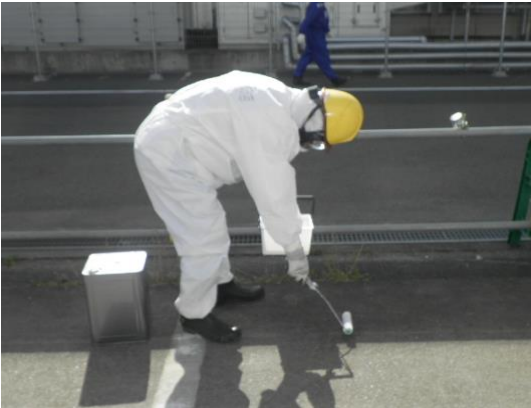
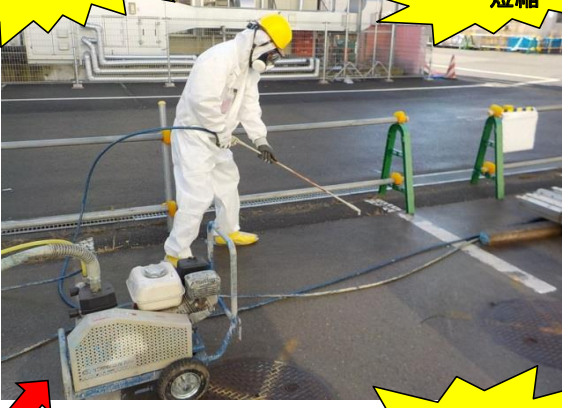
場所		分類		番号	
原子炉建屋内	RB	R 7	1	時間	29-23
タービン建屋内	TB		2	距離	
R ZONE	R		3	遮へい	
Y ZONE	Y		4	線源の除去	
G ZONE	G		5	遠隔、ロボット化	
その他 ()	Z		6	汚染拡大防止	
			7	その他	
内容		防水塗装作業の機械化			
作業部位		1/2号機タービン建屋屋上			
概略		タービン建屋屋上の防水塗装を行うにあたり、塗布方法を機械化した。			
評価 (定性) 定量	効果		対策前	対策後	
		被ばく線量(mSv)	相対値1.0	相対値0.46	
		人工数(人日)	--	--	
事例詳細					
<p>対策前 従来の防水塗装方法は、手作業(じょうろ・ローラー)で塗装を行っていた。</p> <p>対策内容 防水塗装法を機械化し、エアレス塗装機を使用して品質の改善、作業時間の短縮を図った。</p>

<p>塗布面積増</p>		<p>作業時間短縮</p>	
		<p>均一塗装</p>			
		<p>エアレス塗装機</p>
