厚生労働省委託  
「平成30年度東電福島第一原発廃炉等作業における被ばく低減対策の強化事業」

## 被ばく低減対策好事例集

1F-1原子炉建屋オペフロ外周における作業床設置および電源/通信設備設置時の吊り遮へい体設置状況  
資料提供: 日立GEニュークリア・エナジー株式会社

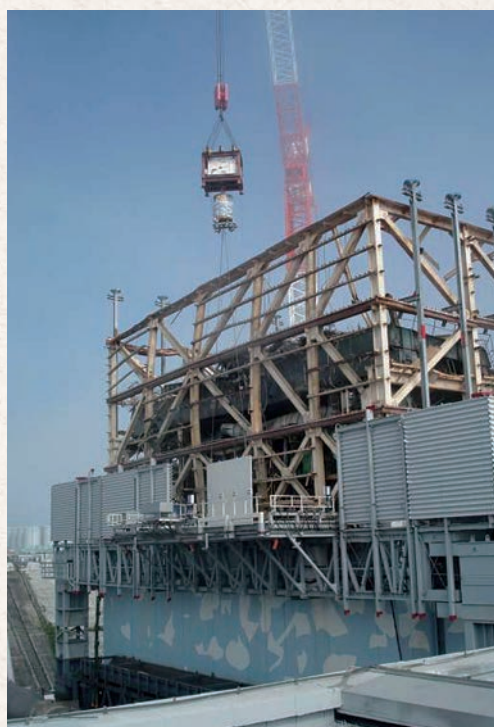
南作業床吊り遮へい状況

遮へい前→後  
21.0mSv/h  
↓  
1.0mSv/h

遮へい前→後  
8.0mSv/h  
↓  
4.0mSv/h

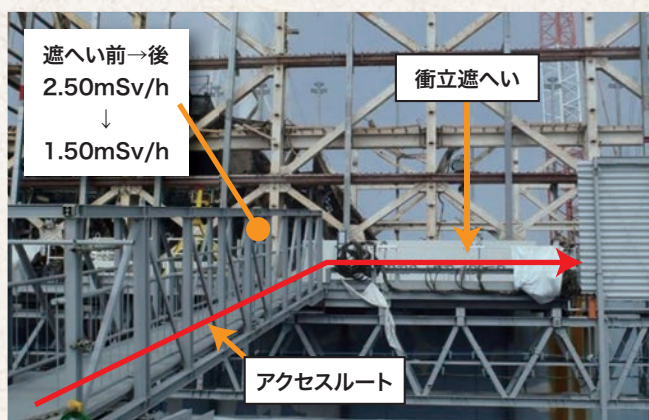
遮へい前→後  
2.50mSv/h  
↓  
1.50mSv/h

衝立遮へい

アクセスルート

遮へい前→後  
13.0mSv/h  
↓  
0.70mSv/h

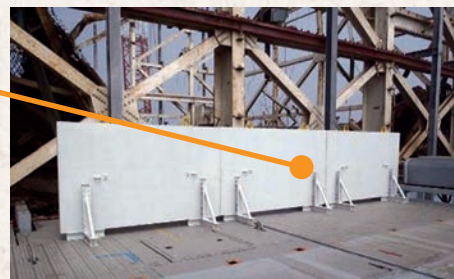
東作業床衝立遮へい状況
