## 東日本大震災水道施設被害状況調査の概要

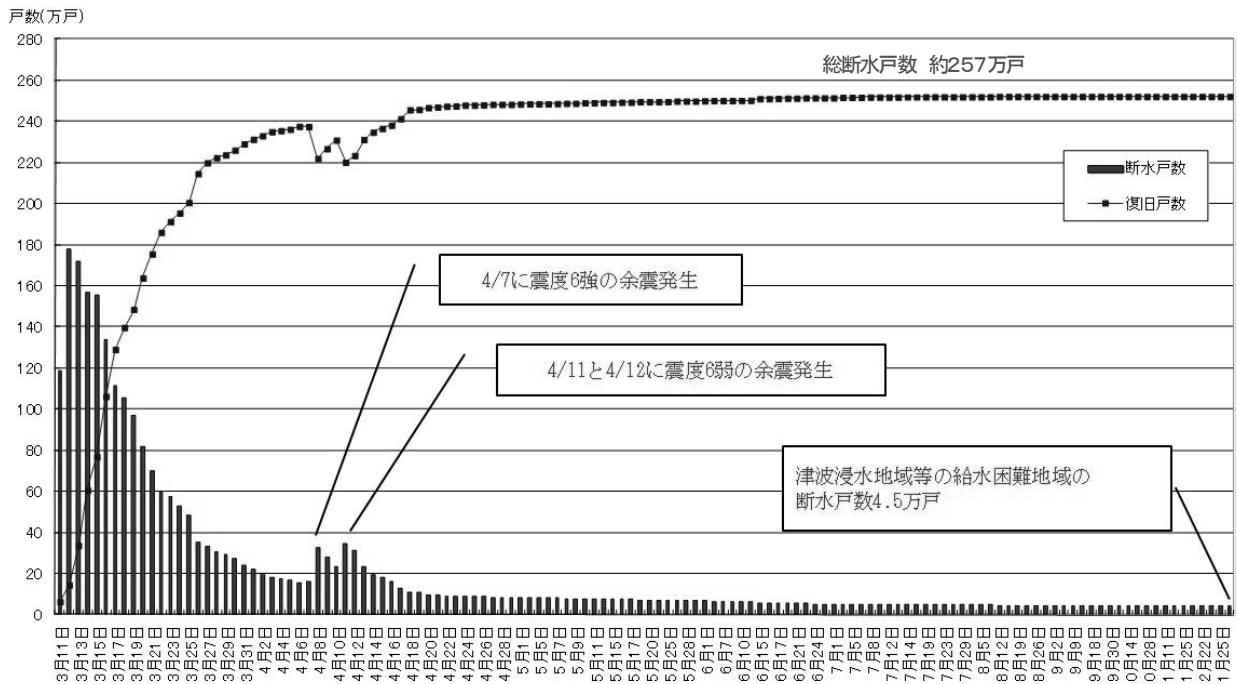
図-2 断水戸数・復旧戸数の推移

図-2は、断水戸数、復旧戸数の時間的推移を示したものであるが、3月11日以降も、4月7日、4月11日、4月12日と強い余震が発生しており、本震で断水被害のなかった水道事業者で新たな断水が発生（4月7日の新規断水0.7万戸、4月11日の新規断水30戸）するとともに、本震での断水が解消したところに再度の断水（4月7日の再断水24.3万戸、4月11日の再断水12.5万戸、4月12日の再断水1.2万戸）が生じた。

特に福島県いわき市では、3月11日の本震による被害から全戸復旧まであと少しの段階であったが、この余震により、全戸再断水となってしまった。表-2は、余震による県別の新規断水、再断水の戸数を整理した表である。

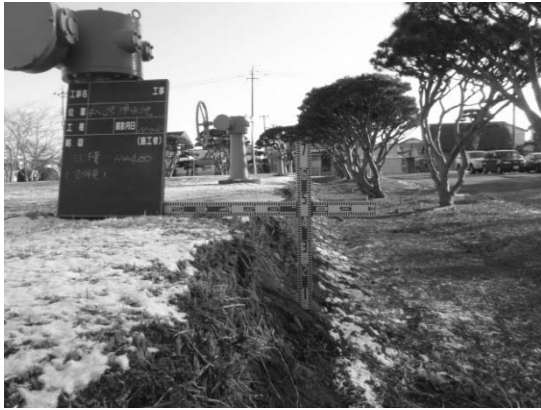
写真-1 蛇田浄水場配水池

平成23年度の災害査定資料における拠点施設の被害数は775件で、被害別にみると、地震動、地盤崩落、液状化による被害数は686箇所(88.5%)、残りの89箇所(11.5%)が津波による被害となっている。地震動、地盤崩落、液状化による被害686箇所のうち、最も被害数が多いのは設備で252箇所(36.7%)、次いで場内管路が162箇所(23.6%)、造成・外構が105箇所(15.3%)となっており、土木構造物68箇所(9.9%)、建築構造物55箇所(8.0%)を合わせた構造物本体の被害より、それ以外の付帯設備に多くの被害が生じている。今回の震災で構造損壊が生じた施設は、旧耐震基準である1979年以前に設計された施設であった。これまで阪神・淡路大震災を含む大規模地震により、浄水場等の基幹施設が被災し、施設を停止した事例はなかったが、今回の震災では、液状化等により、浄水場の構造物や場内連絡管で甚大な被害が生じ、機能停止した事例が5件報告されている。すなわち、①宮城県女川町那須町鷺神浄水場(震度5弱、1955年築造)、②栃木県旧黒田浄水場(震度6弱、1968年築造)は、山間地と丘陵地の造成地に築造されており、造成地盤の崩落によって大規模な施設被害が生じた。また、③石巻地方広域水道企業団蛇田浄水場(震度6弱、1966年築造)は、大規模な液状化による沈でん池での底板亀裂及び伸縮継手の破損による漏水、ポンプ吐出管の漏水・ポンプ芯のずれ、導水渠接続部の亀裂、場内連絡管の離脱等が発生し、浄水場の機能停止に陥った(写真－1参照)。④茨城県企業局鰐川浄水場(震度6弱、1982年築造)は、液状化による構造物周辺の沈下、共同溝の隆起・断裂等により、場内配管が寸断され復旧に長時間を要した。⑤千葉県神崎町神宿浄水場(震度5強、1982年築造)では、大規模な液状化によって沈でん池にクラックが生じ、場内配管及び電気ケーブルが寸断して浄水場の機能が停止した(写真－2参照)。
