足場からの総合的な墜落・転落災害防止対策について

～「足場からの墜落・転落災害防止総合対策推進要綱」のポイント～

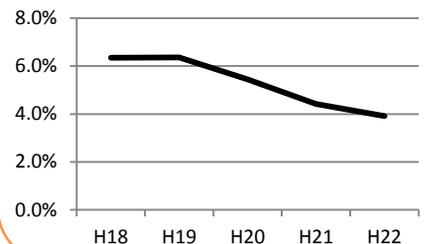
●労働災害発生状況の推移

「足場からの墜落・転落災害」が
全体に占める割合も減少傾向

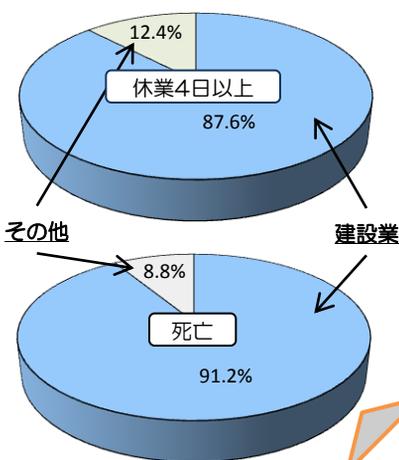
業種別

○ 全体の約9割は「建設業」
において発生

⇒ 中でも、ビル建築工事、
木造建築工事で多発

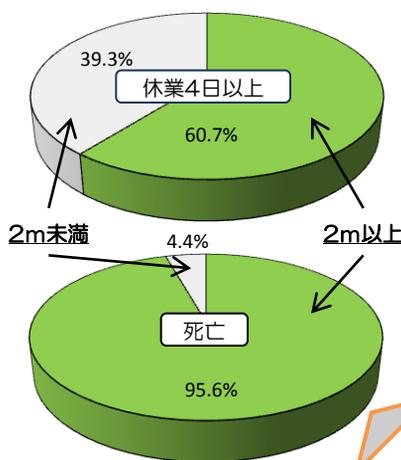
墜落時の高さ

○ 全体の6割、死亡の9割以上
は「2m以上」で発生

⇒ 「2m未満」の箇所であ
っても要注意

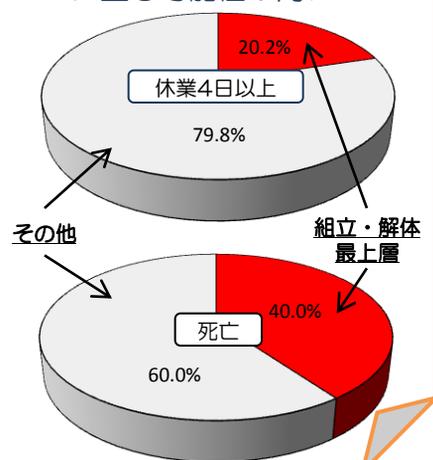
墜落時の作業

○ 「組立解体時の最上層」
が全体の2割、死亡の4割
を占めている

⇒ 最上層からの墜落は死亡
に至る可能性が高い

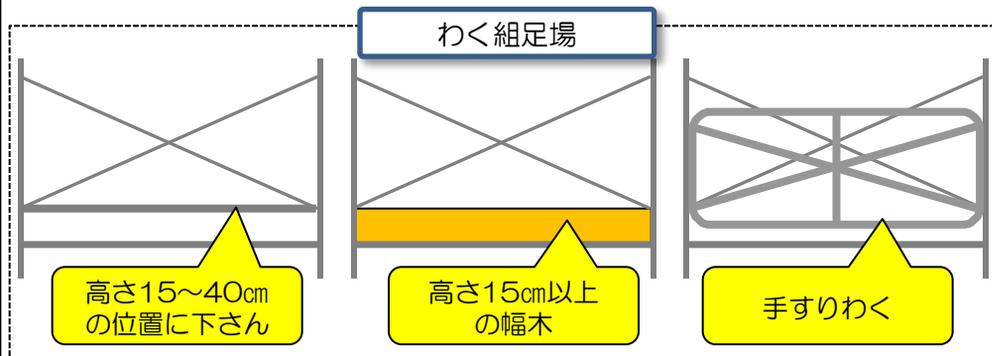
いずれかの措置が必要です

- ① 「交さ筋かい」 + 「下さん」
※ 高さ15~40cmの位置
- ② 「手すりわく」

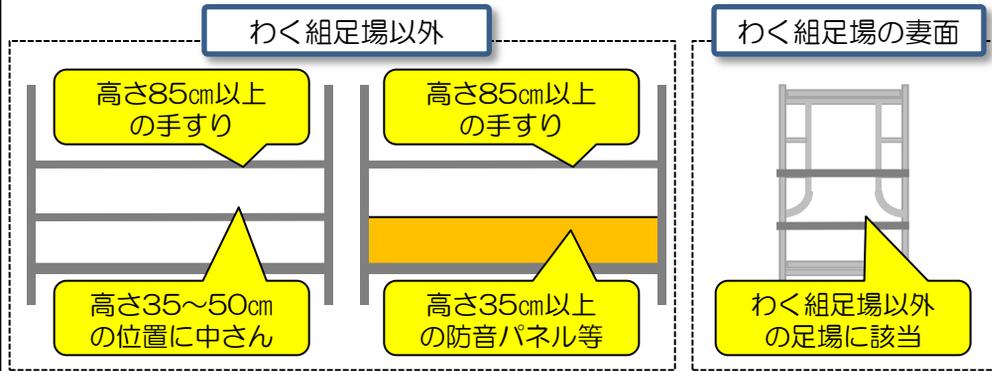
両方の措置が必要です

- ① 「手すり」
※ 高さ85cm以上
- ② 「中さん」
※ 高さ35~50cmの位置

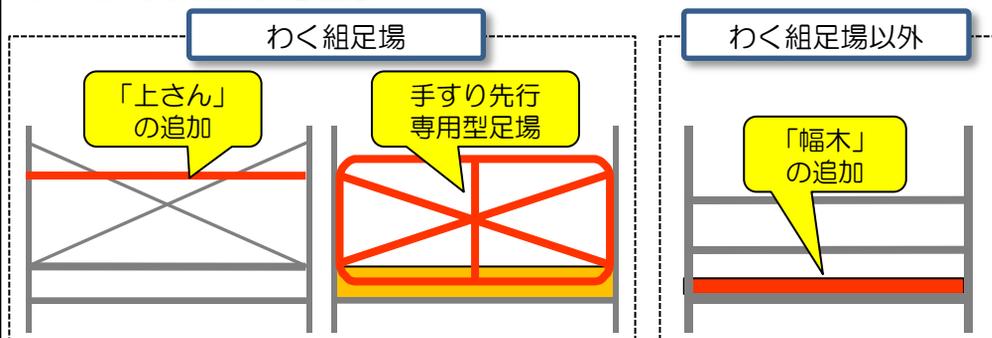
【わく組足場】

- ・ 「上さん」の追加
- ・ 「手すり先行専用型足場」の設置

【わく組足場以外】

- ・ 「幅木」の追加

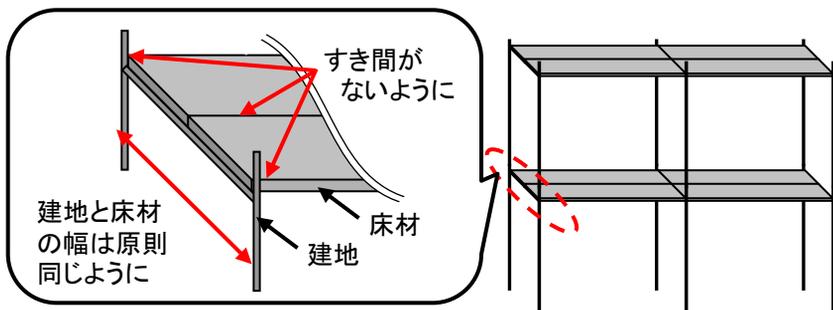
- ・ 「建地」と「床材」の幅を原則同じ寸法にしましょう

- ・ 「建地」と「床材」にすき間をつくらないようにしましょう

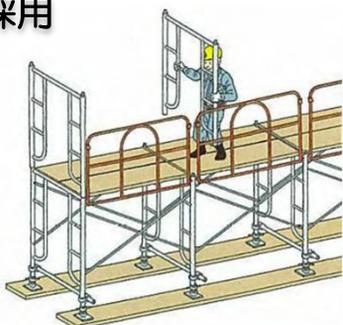
● 手すり先行工法の採用

- ・ 足場の組立等の作業には、積極的に「手すり先行工法」を採用しましょう

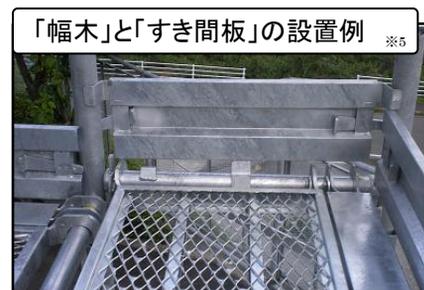
【墜落する「すき間」が少ない足場にしましょう】

- ・足場上での各種作業を考慮したリスクアセスメントを実施し、その結果を踏まえ、現場の実態に即した墜落防止措置を採用してください。
- ・安衛則に基づく措置に加え、「より安全な措置」を積極的に採用してください。
- ・また、墜落防止措置の効果を高めるため、作業床と建地の「すき間」は極力小さくしてください。

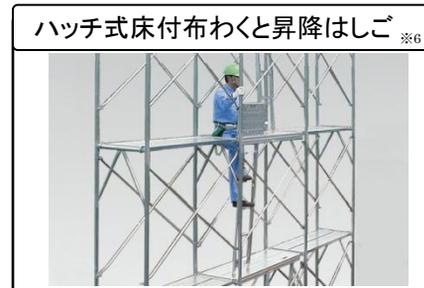
【不安全行動をしないで済む足場にしましょう】

- ・昇降設備は足場上での作業状況を踏まえ、適切な位置に必要な数を設置してください。
- ・「昇降階段」の設置が困難な場合には、ハッチ式の床付き布わくと昇降はしごを組み合わせて設置する等により、不安全行動の誘発を防止してください。

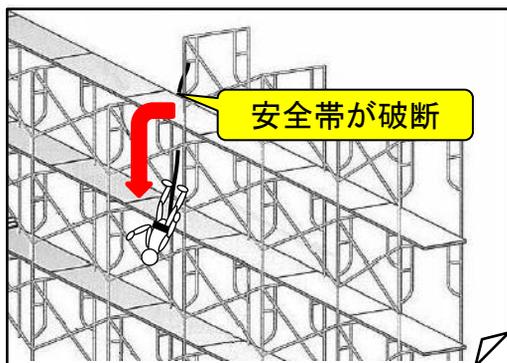
【災害事例①】

- ・ 足場の組立作業を実施していた際に足を滑らせて墜落したもの。
- ・ 安全帯は使用していたが、墜落した際にロープが破断したことにより、墜落を食い止めることができず、被災したもの。

「安全帯」の機能を点検し、不良品は取り除きましょう！

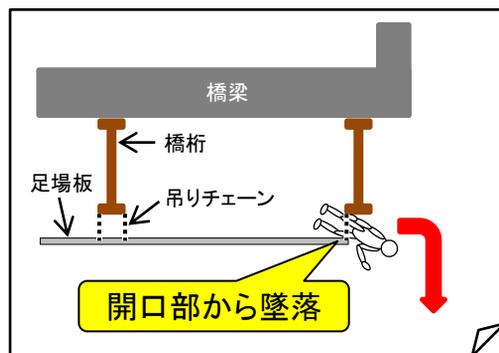
【災害事例②】

- ・ 橋梁の点検作業中、めまいが発生し、「つり足場」の開口部から墜落したもの。
- ・ 開口部は、足場を固定するチェーンの設置箇所であり、作業床からの高さは約37cmであった。

「幅木」の設置等の「より安全な措置」を積極的に採用しましょう！
