平成21年 2月26日
健康局水道課

青森県八戸圏域水道企業団における大規模断水事故について

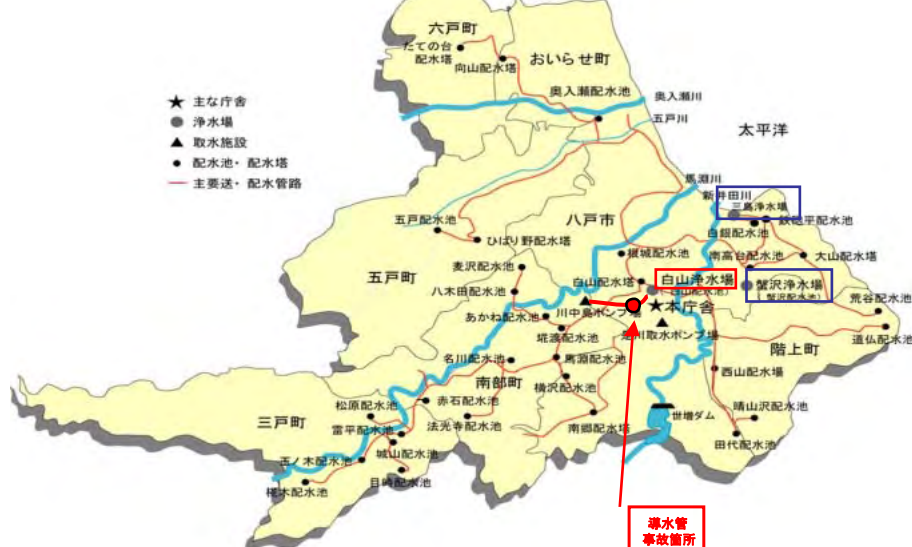
事故導水管の位置

1月1日午前6時、川中島ポンプ場(馬淵川)から白山浄水場間に布設している導水管※(平成2年布設、鋼管、口径1200ミリ、管厚22ミリ)が坂牛川と交差(伏越し)する付近で漏水が発生。このため、白山浄水場を運転緊急停止。

※本導水管は、平成2年、坂牛川改修工事に伴い、青森県の施工により移設工事を実施し、同企業団へ引き渡されたもの

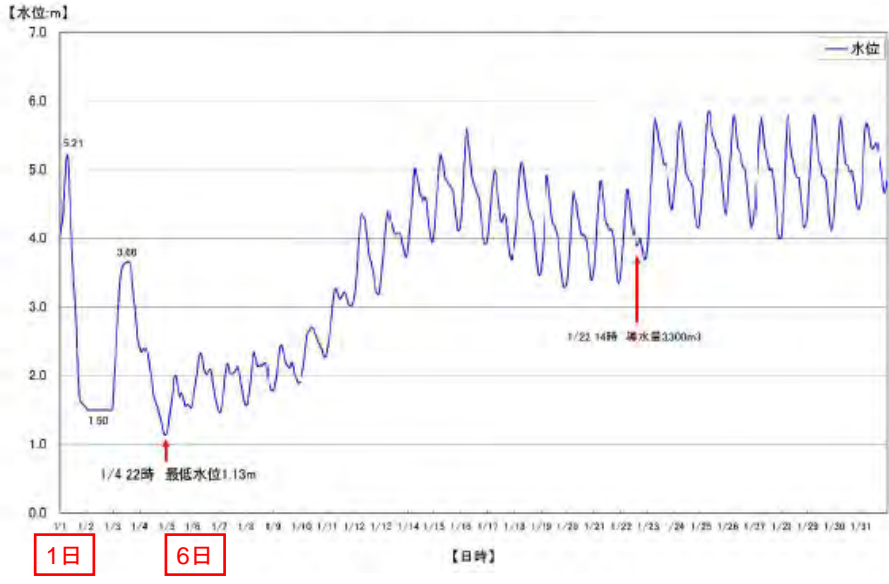
白山配水池の水位

※導水管が仮復旧のため浄水の供給能力が低下。このため、配水池で水量を確保して安定供給することを目的に、住民に節水の協力を要請するとともに、10時から16時の間で減圧給水を継続。その影響により、高台の地域などで減水(水の出方が悪くなるなど)が生じた。
