レジオネラ対策研修会

過炭酸ナトリウムを用いた洗浄と  
施設設備の衛生上の問題及びその解決策

# レジオネラ症予防対策としての 過炭酸ソーダを用いた 入浴施設の洗浄方法の研究

船橋市保健所 衛生指導課

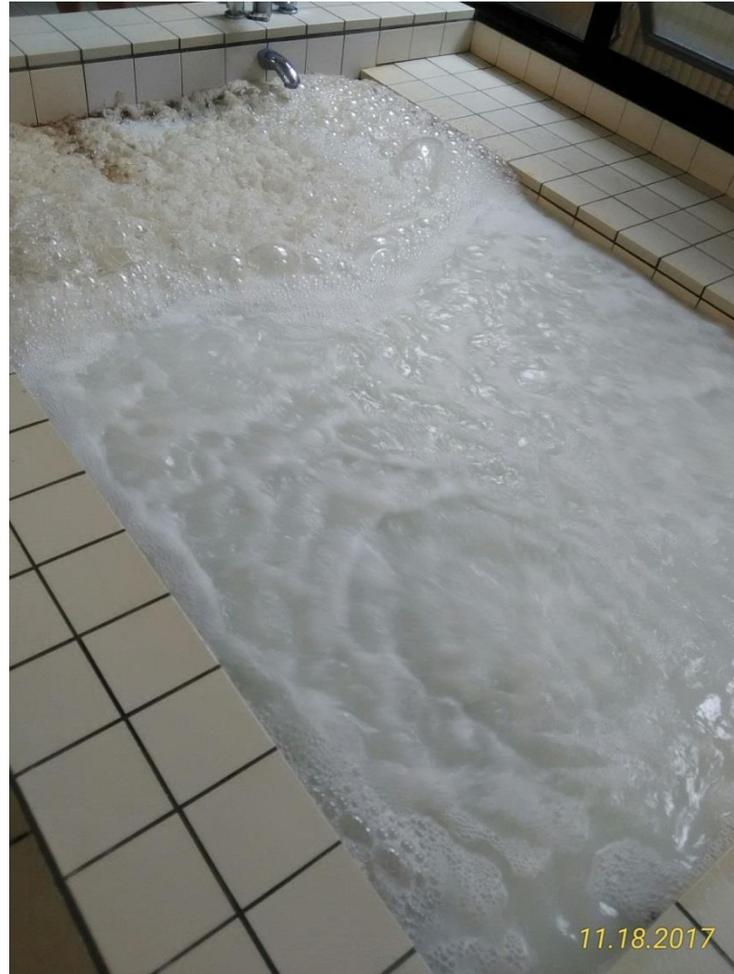
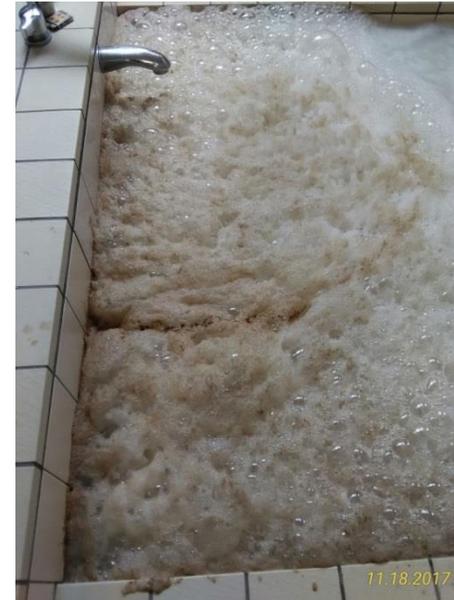
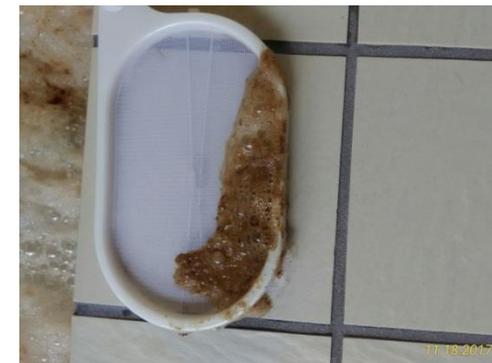
# 汚れがどんどん浮き出てきた

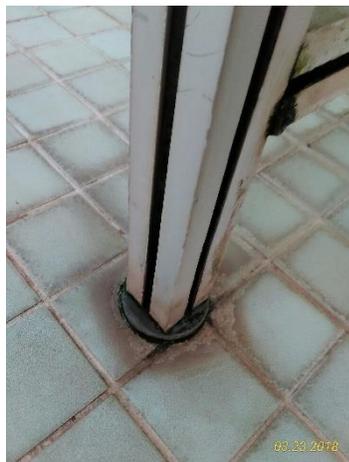
柱の断面図

汚れが溜まりやすい構造  
清掃しにくい構造

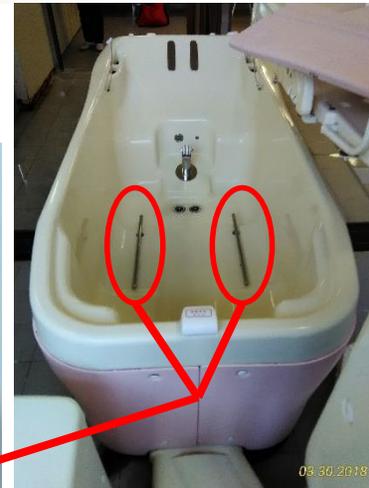
ジェット配管の中から...

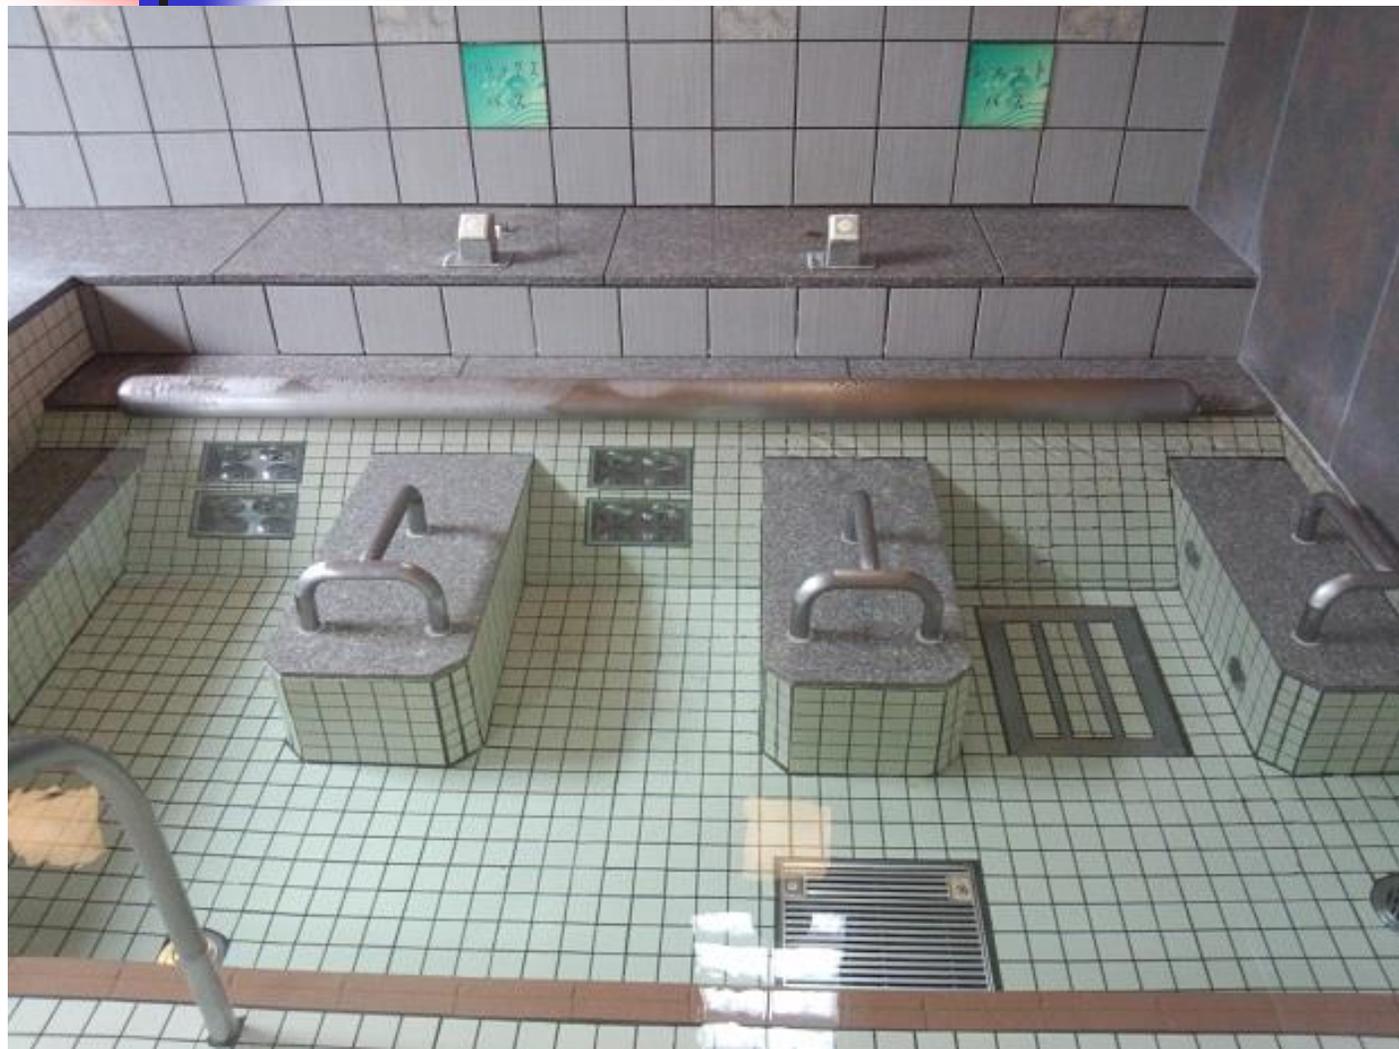
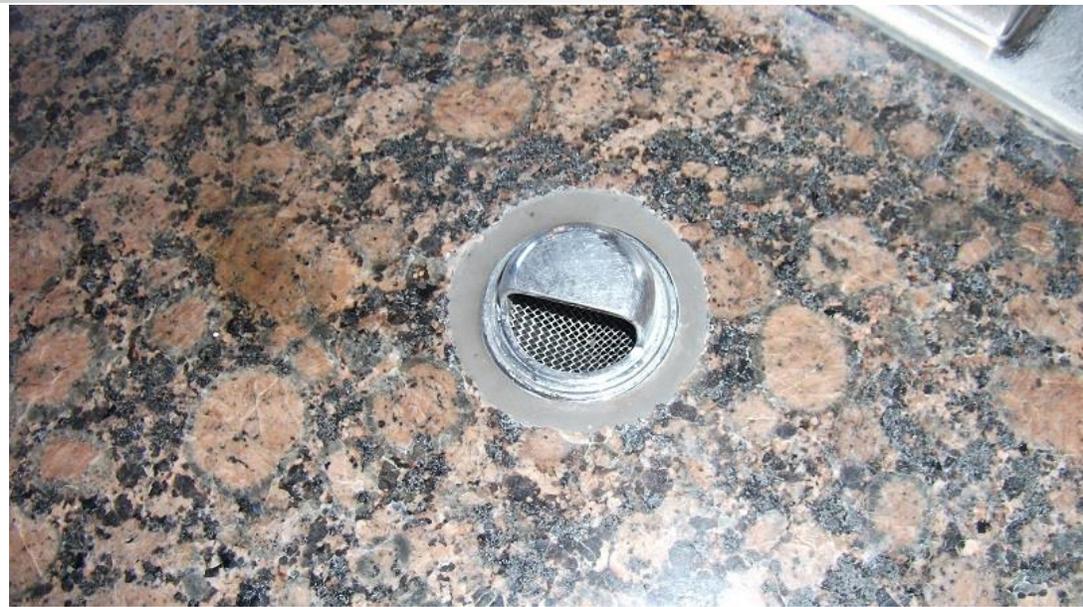
# ジェット空気取り入れ口

湯が入り込んでしまう構造  
だが、蓋が固定され、内部  
の清掃ができない。

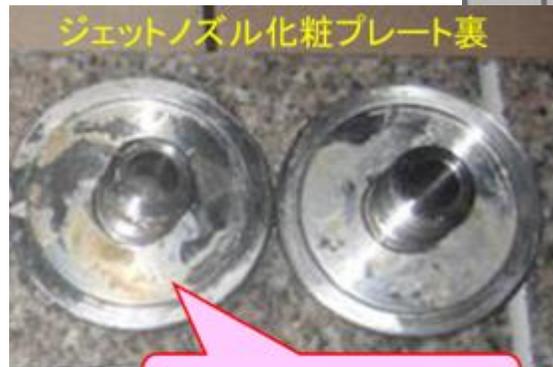
# ジェットノズル化粧板

- 化粧板裏の構造を知らず、化粧板が外せることも、掃除をする必要があることも知らなかった。

バイオフィルムが付着

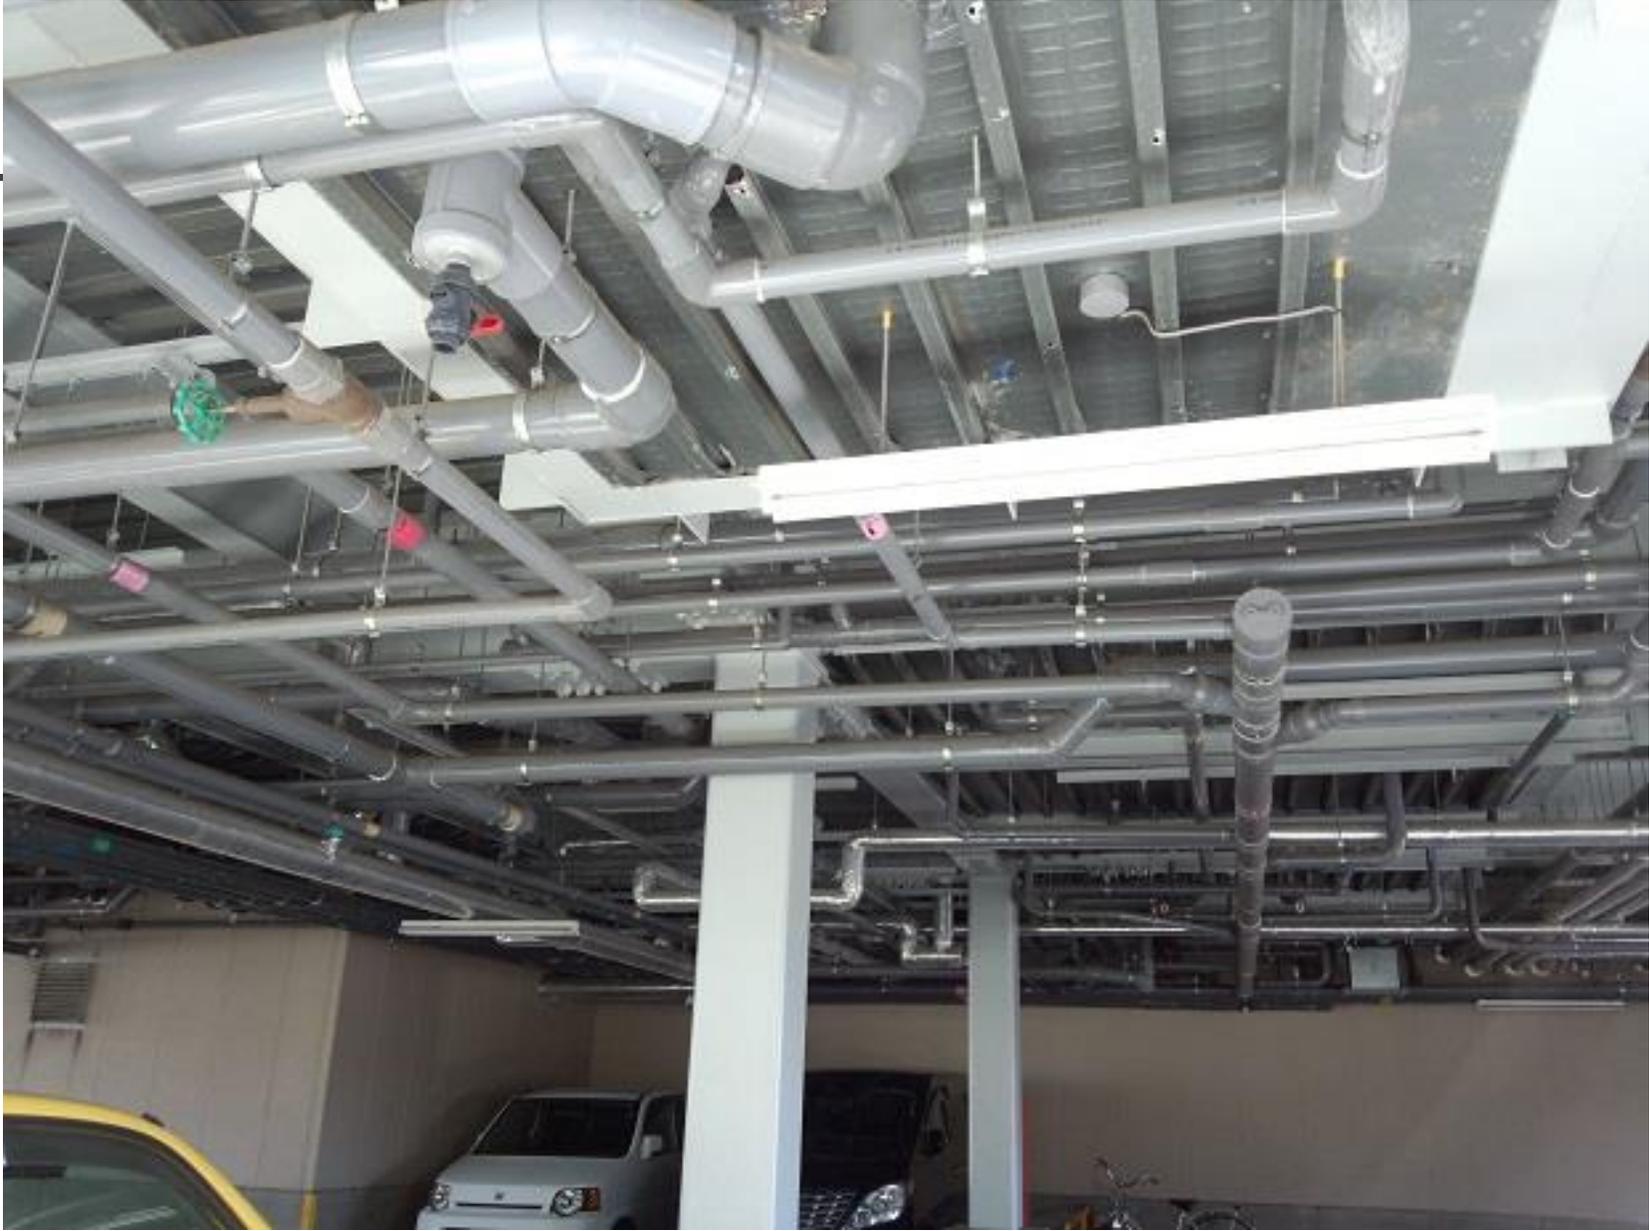
# 循環配管、ろ過機の位置

- ジェット周り(化粧板、空気取入れ口)
- 循環配管、ろ過機的位置(浴槽より下にある)
- 連通管、水位計配管
- 温度計周り
- 切断配管、パーテーション柱

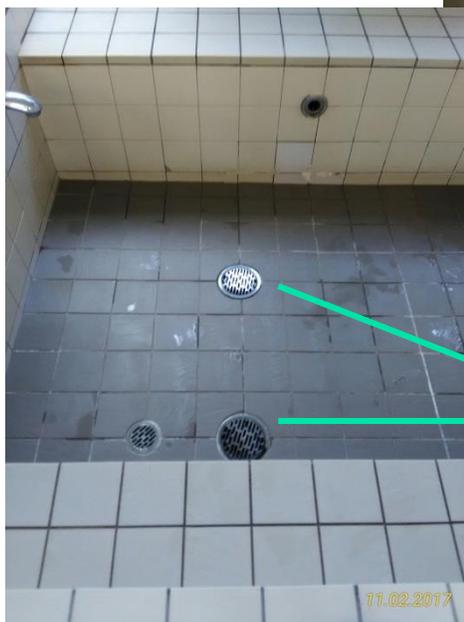
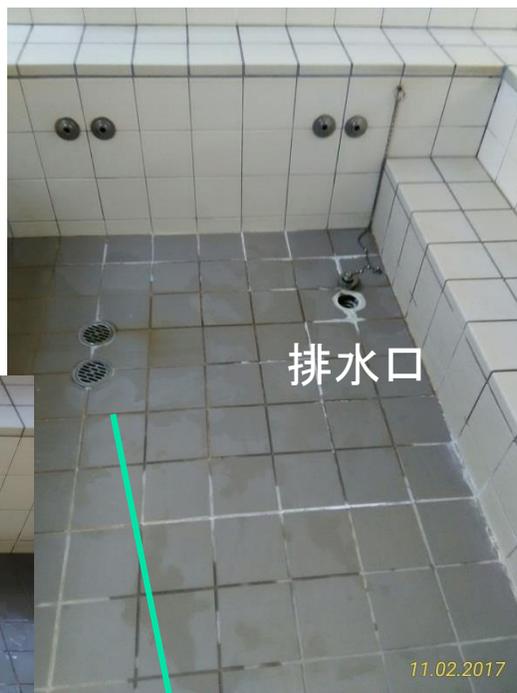
床面に排水口以外の口がある。

ろ過器吸込み口  
ジェット吸込み口  
水位計吸込み口

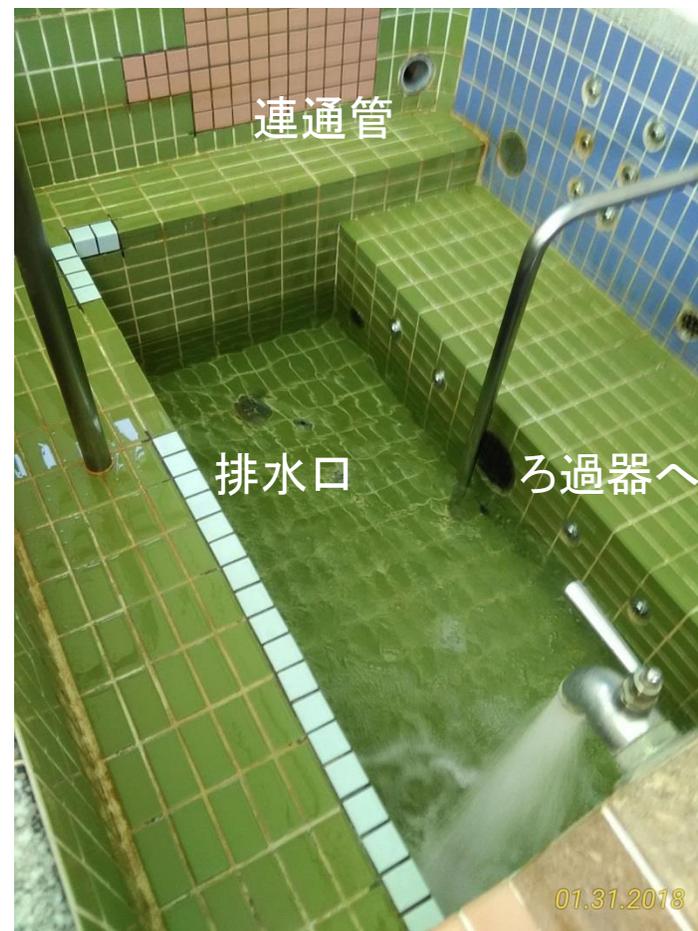
床面に排水口以外の口がない。

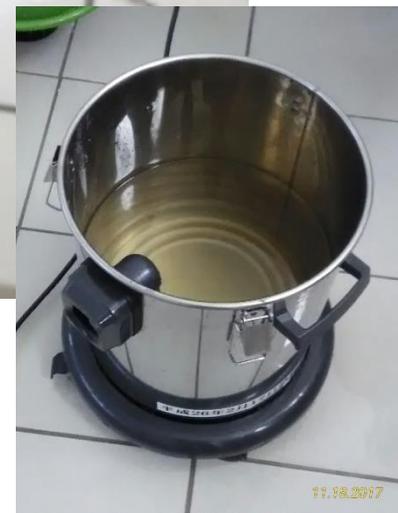
水位計配管から水を抜く作業

ブラッシング清掃できず、洗淨、消毒も十分に薬品が行きわたらない欠陥構造と言える。

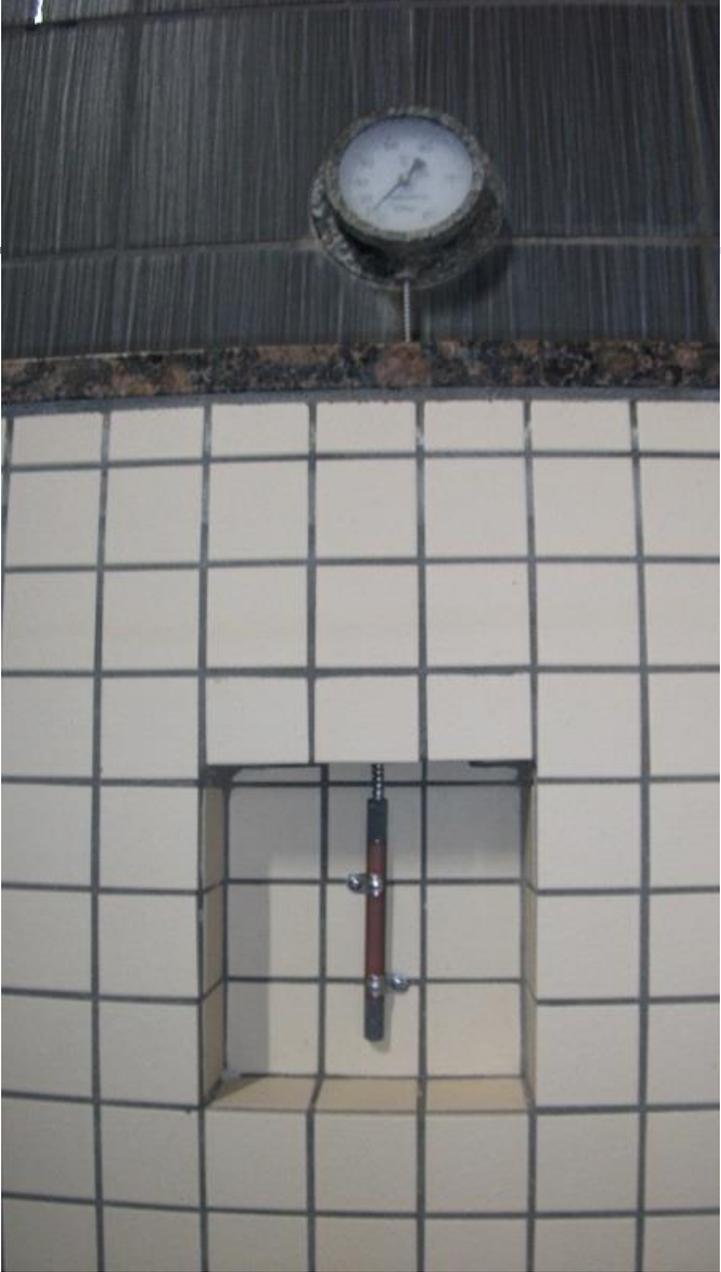
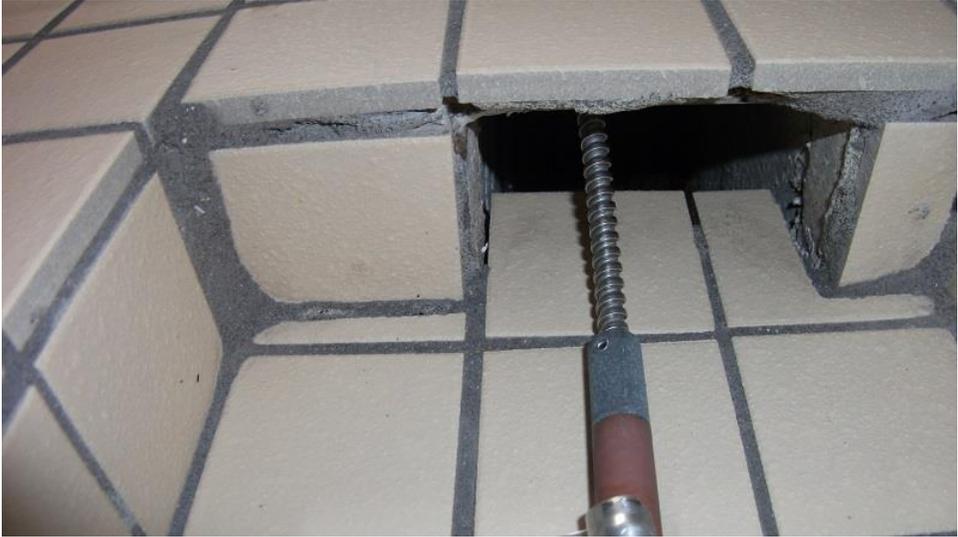
# 温度計

センサー部分が壁の中に埋め込まれていて、清掃がしづらい構造になっている。
